ELEWACJA POŁUDNIOWO - WSCHODNIA

ISO Krzysztof Orzełski 28-236 Rybniany, ul. Nivy 62 tel. +48 605 350 484, biuro@isozeliski.pl	ARCHITEKTURA	Obiekt:	KOŚCIÓŁ PW. ŚW. BARBARY W PIONKACH PROJEKT REMONTU ELEWACJI I SCHODÓW WEJŚCIOWYCH, WYMIANY ŚLUSIARKI I STOLARKI OKIENNEJ, RENOWACJI STOLARKI OKIENNEJ I DRZWIOWEJ, WYMIANY CZĘŚCI POŁUDNIOWO-DACHOWEGO COKU, MONTAŻU PRZEGROD PRZESZKÓNYCH Z DRZEWIAMI W PRZEDSIĘWZIENIACH DO NAW BOCZNYCH	Nr rys.: 34
			Adres:	PARAFIA PW. ŚW. BARBARY AL. Jana Pawła II 1, 26-670 Pionki	Skala: 1:100
			Investor:	ELEWACJE POŁUDNIOWO-ZACHODNIA POŁUDNIOWO-WSCHODNIA	Data: 2023-06
			Rysunek:	ZAKRES PLANOWANYCH PRAC	
			Projektant:	mgr inż. arch. Ewelina Kowalczyk 74/LBOLA-OKK/2010	
			Sprawdzający:	mgr inż. arch. mgr inż. arch. Piotr Drzymalski 315/SJMOKK/2018

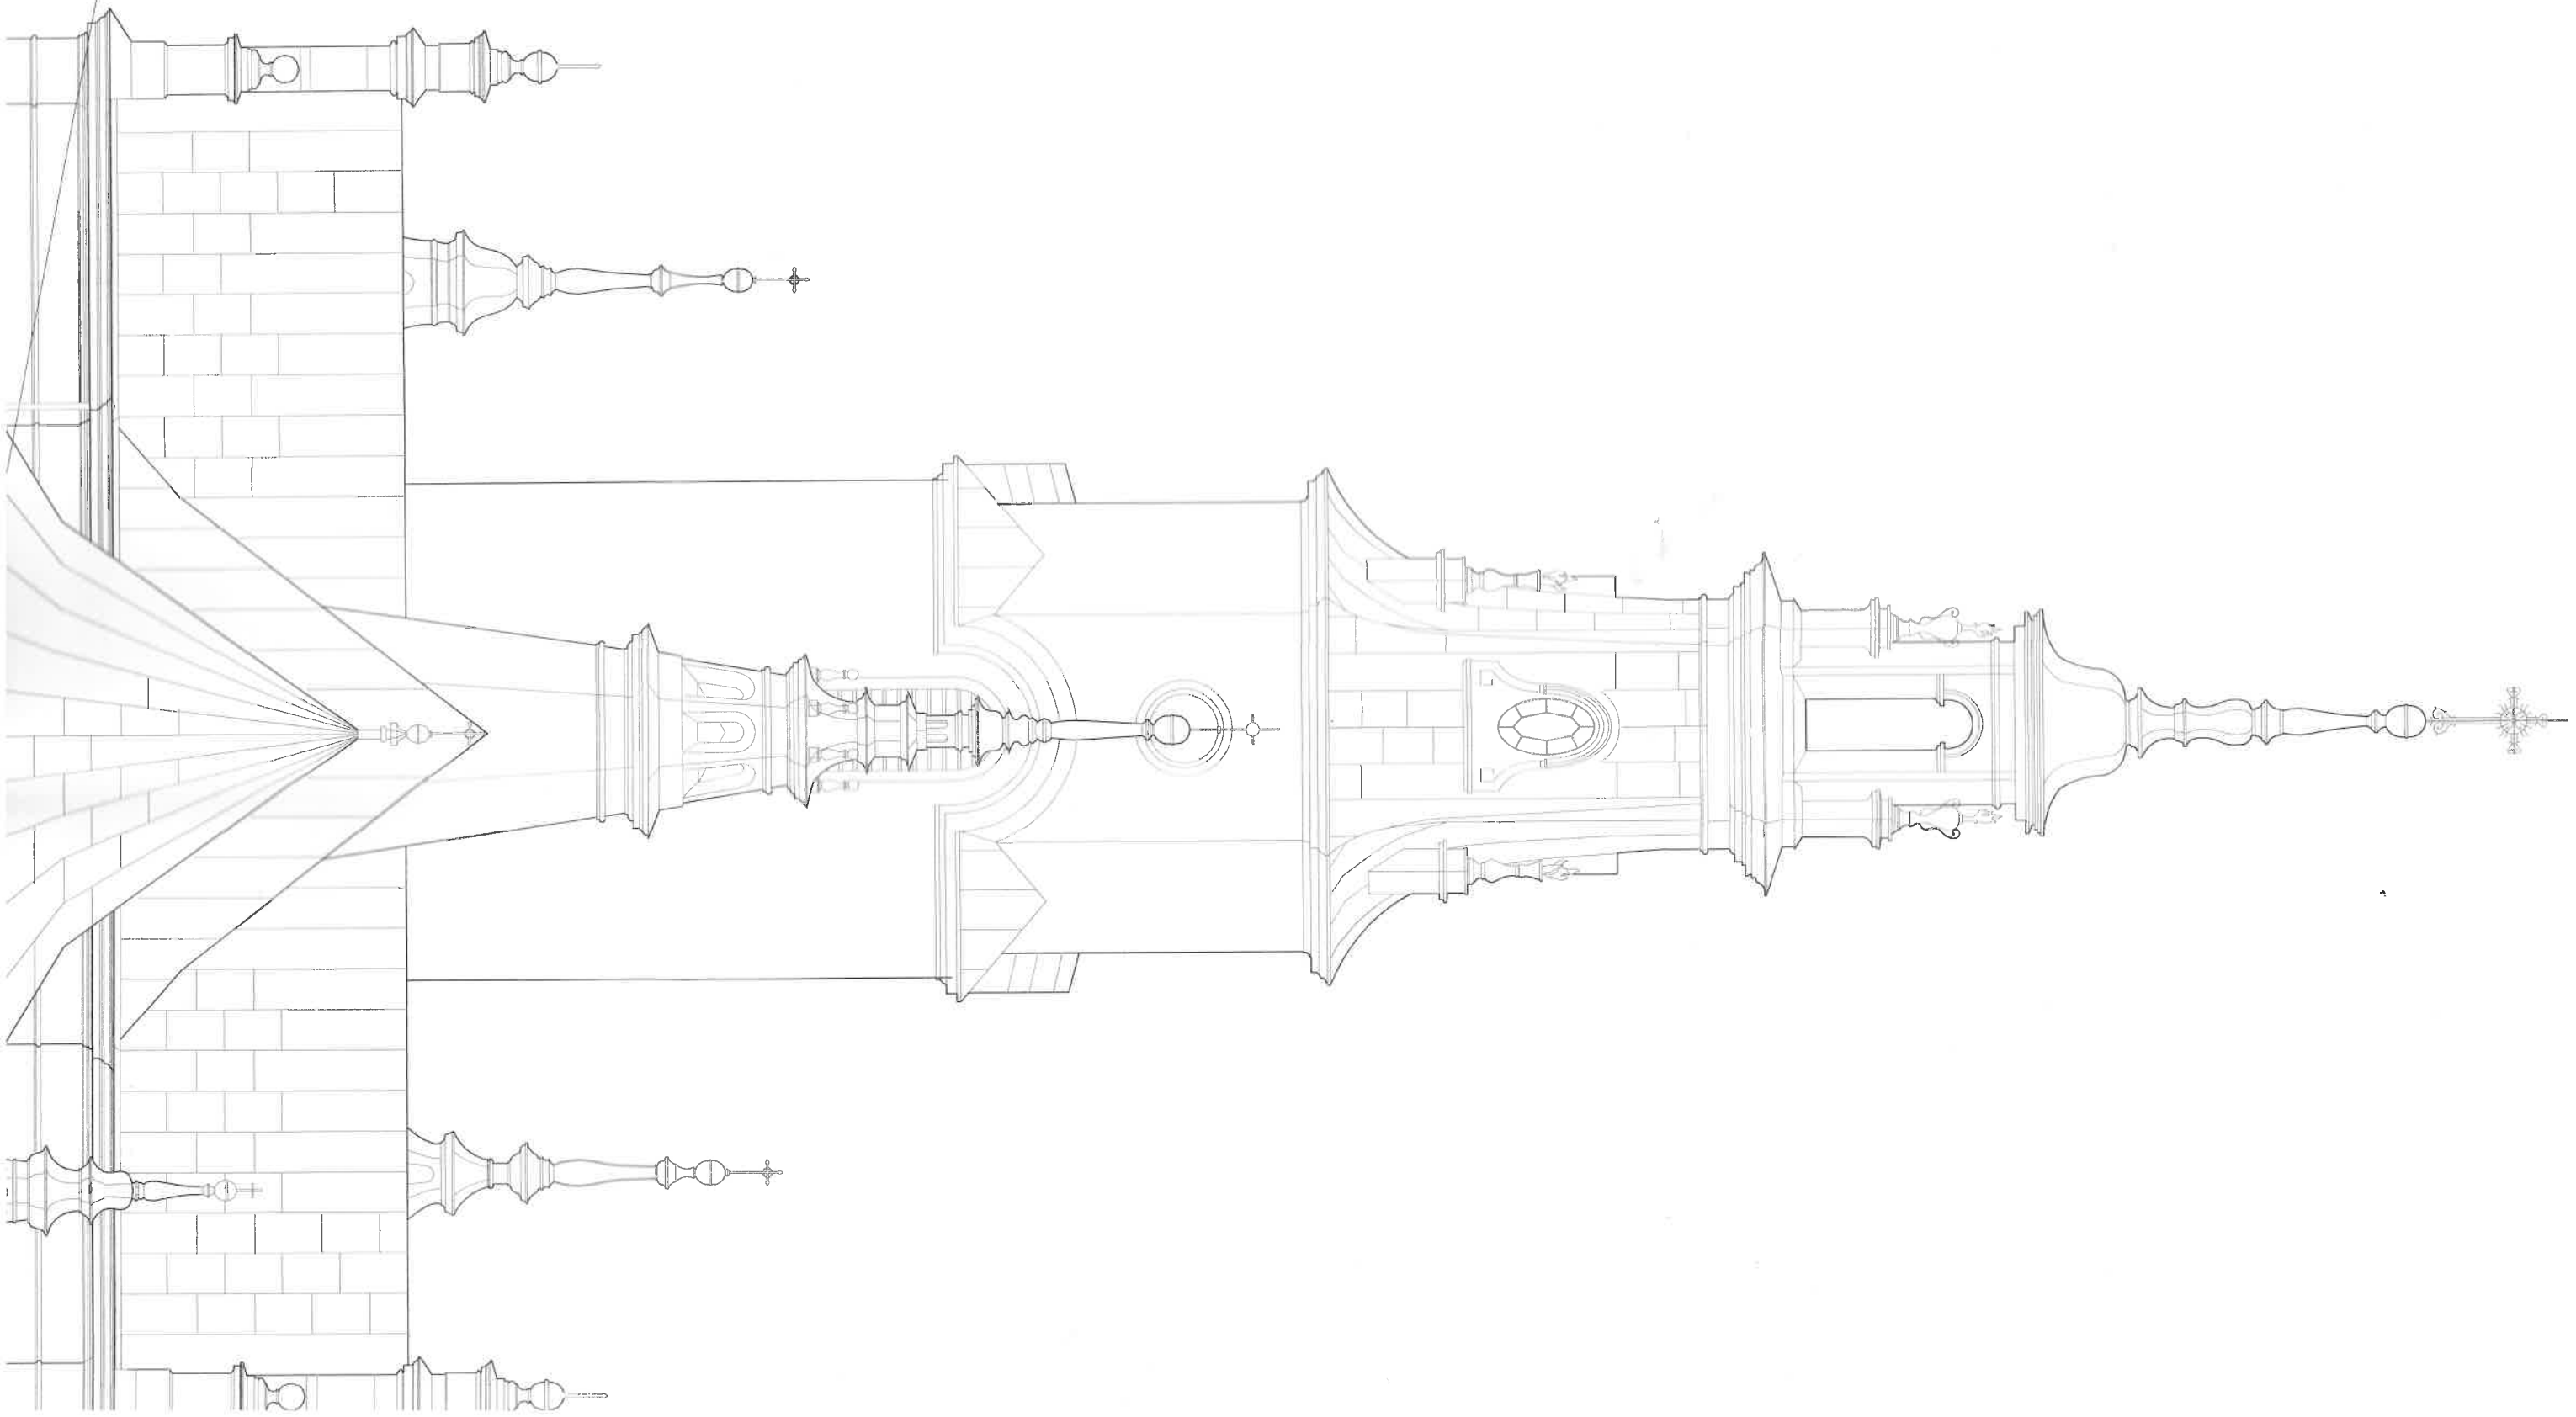
złuszczona powłoka malarska
gzyms nr1
do renowacji

złuszczona powłoka malarska

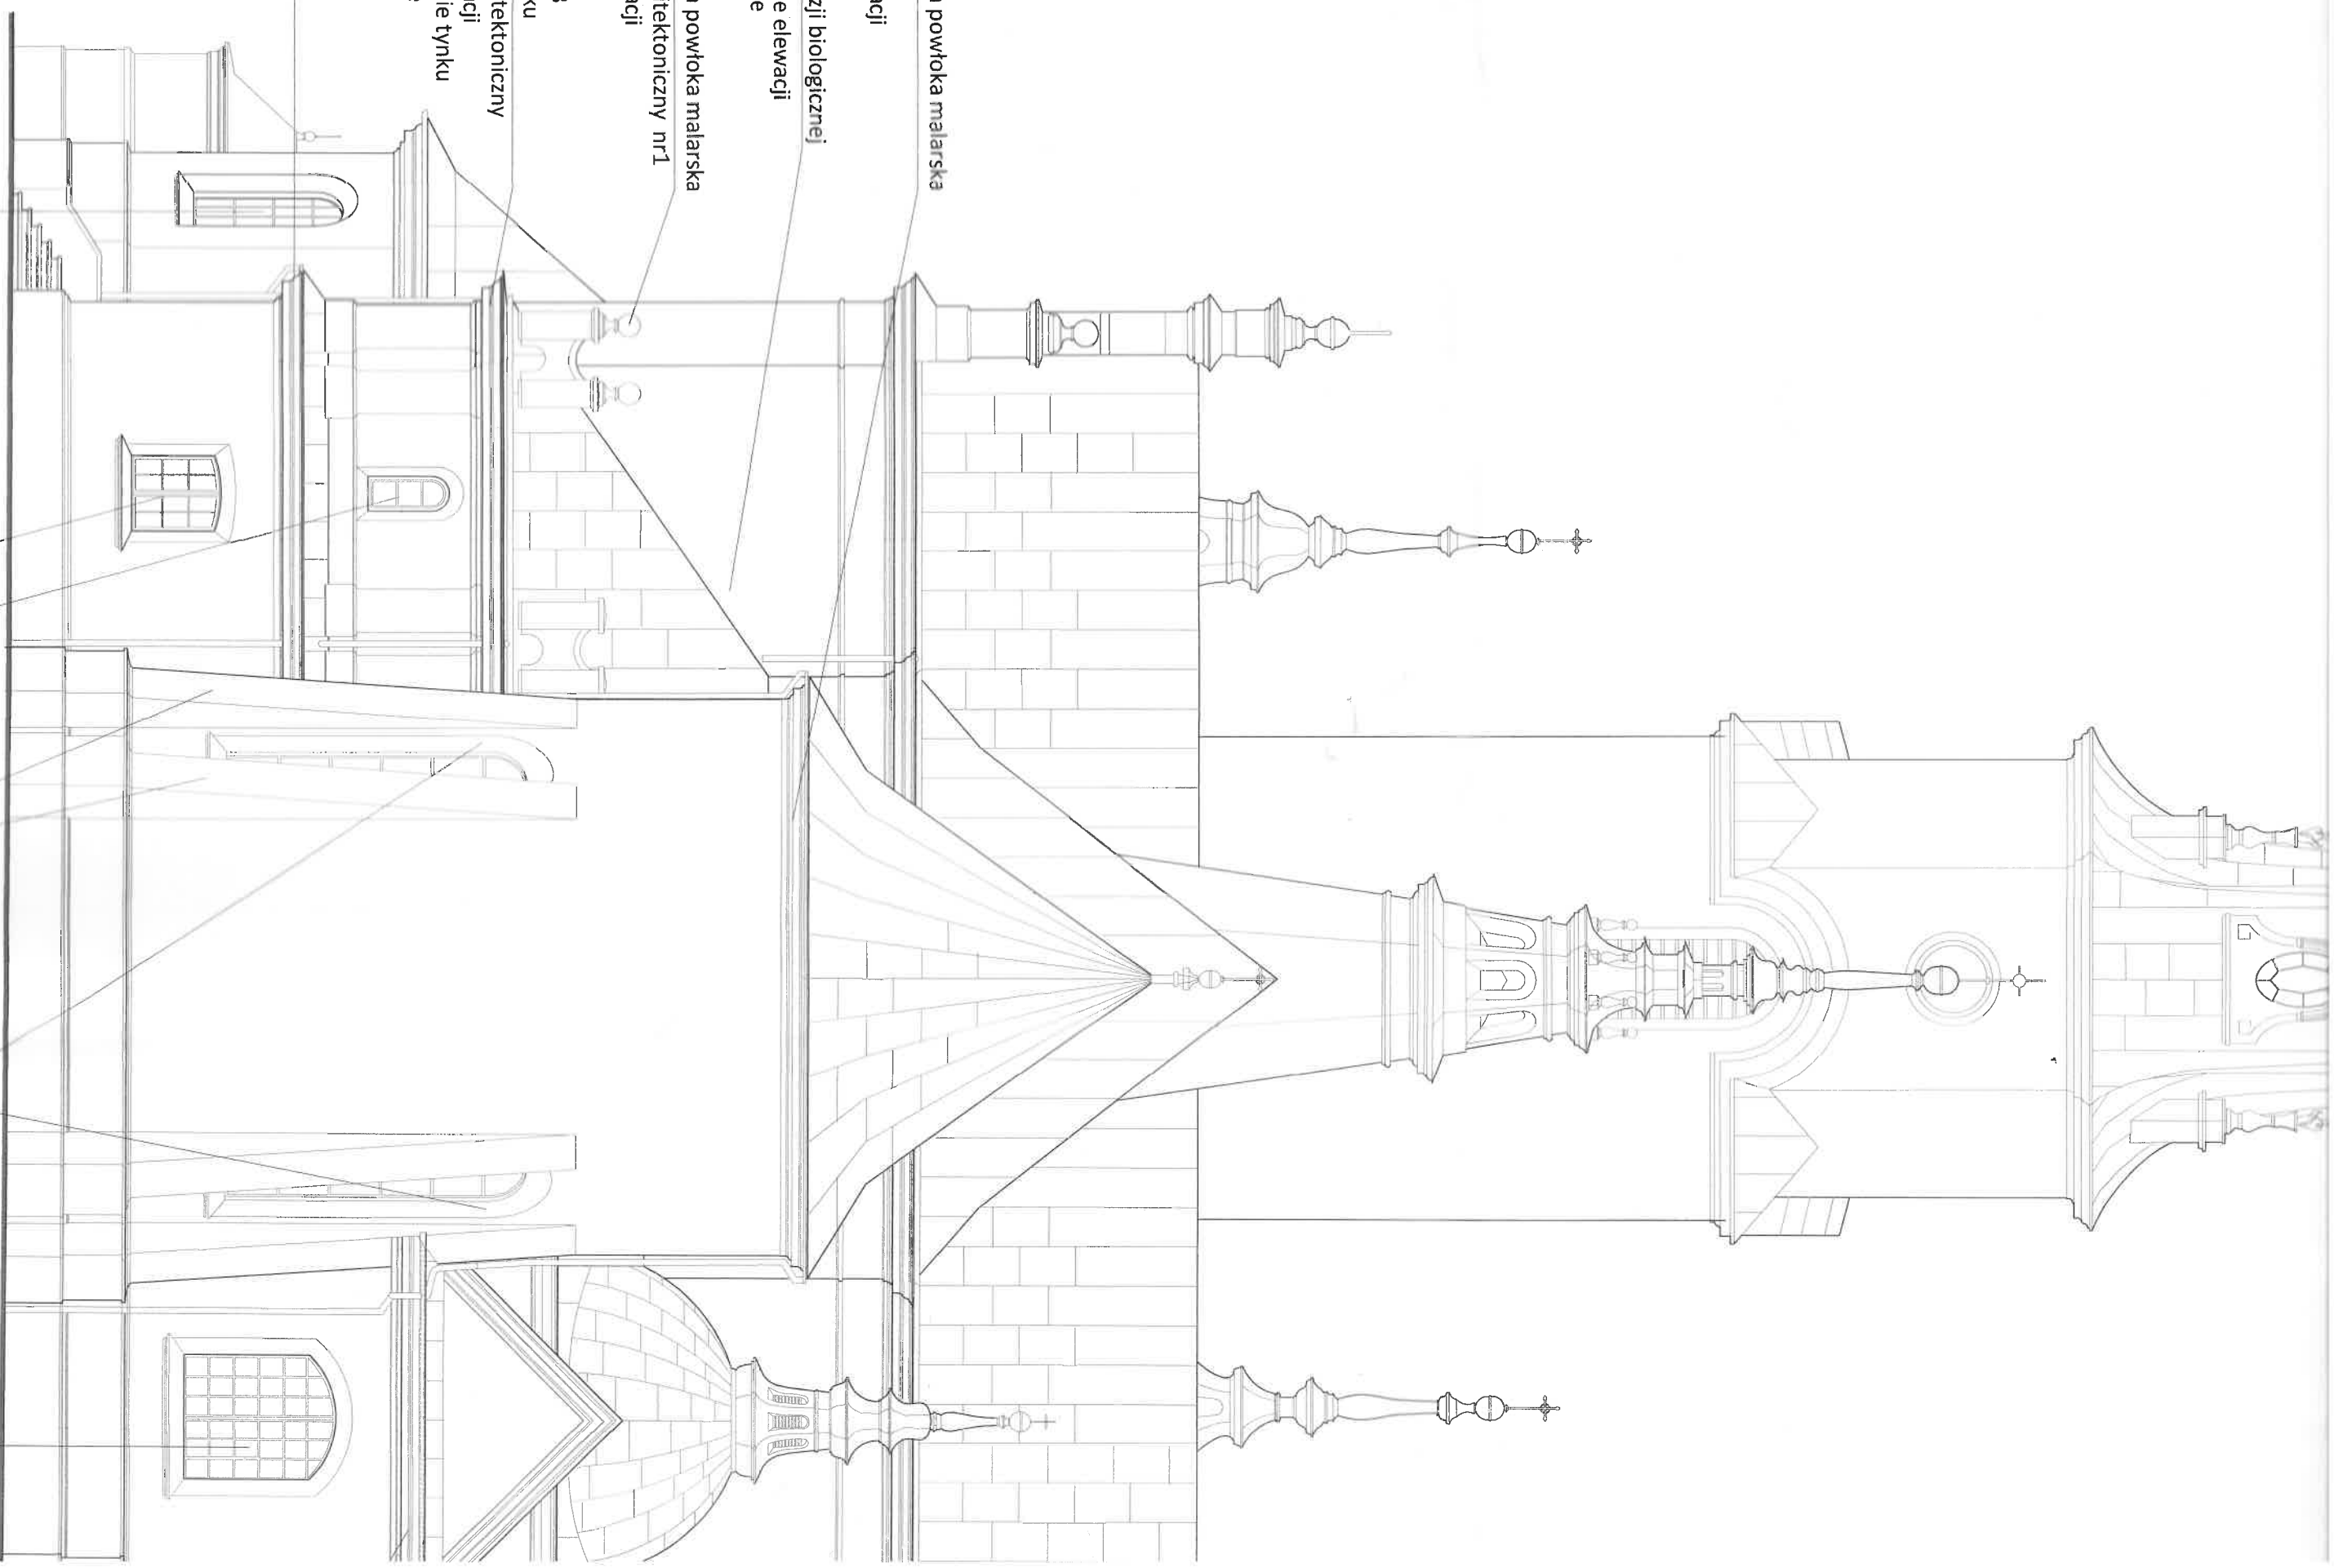
złuszczona powłoka malarska
gzyms nr1
do renowacji

ślady korozji biologicznej
czyszczenie elewacji
malowanie

złuszczona powłoka malarska
detal architektoniczny nr1
do renowacji

gzyms nr 3
ubytki tynku
detal architektoniczny
do renowacji
odtworzenie tynku
malowanie

gzyms nr 2
malowanie

stolarka okienna
do renowacji

złuszczona powłoka malarska
malowanie

widoczne zabrudzenia
i warstwa farby elewacyjnej

czyszczenie okładziny kamiennej

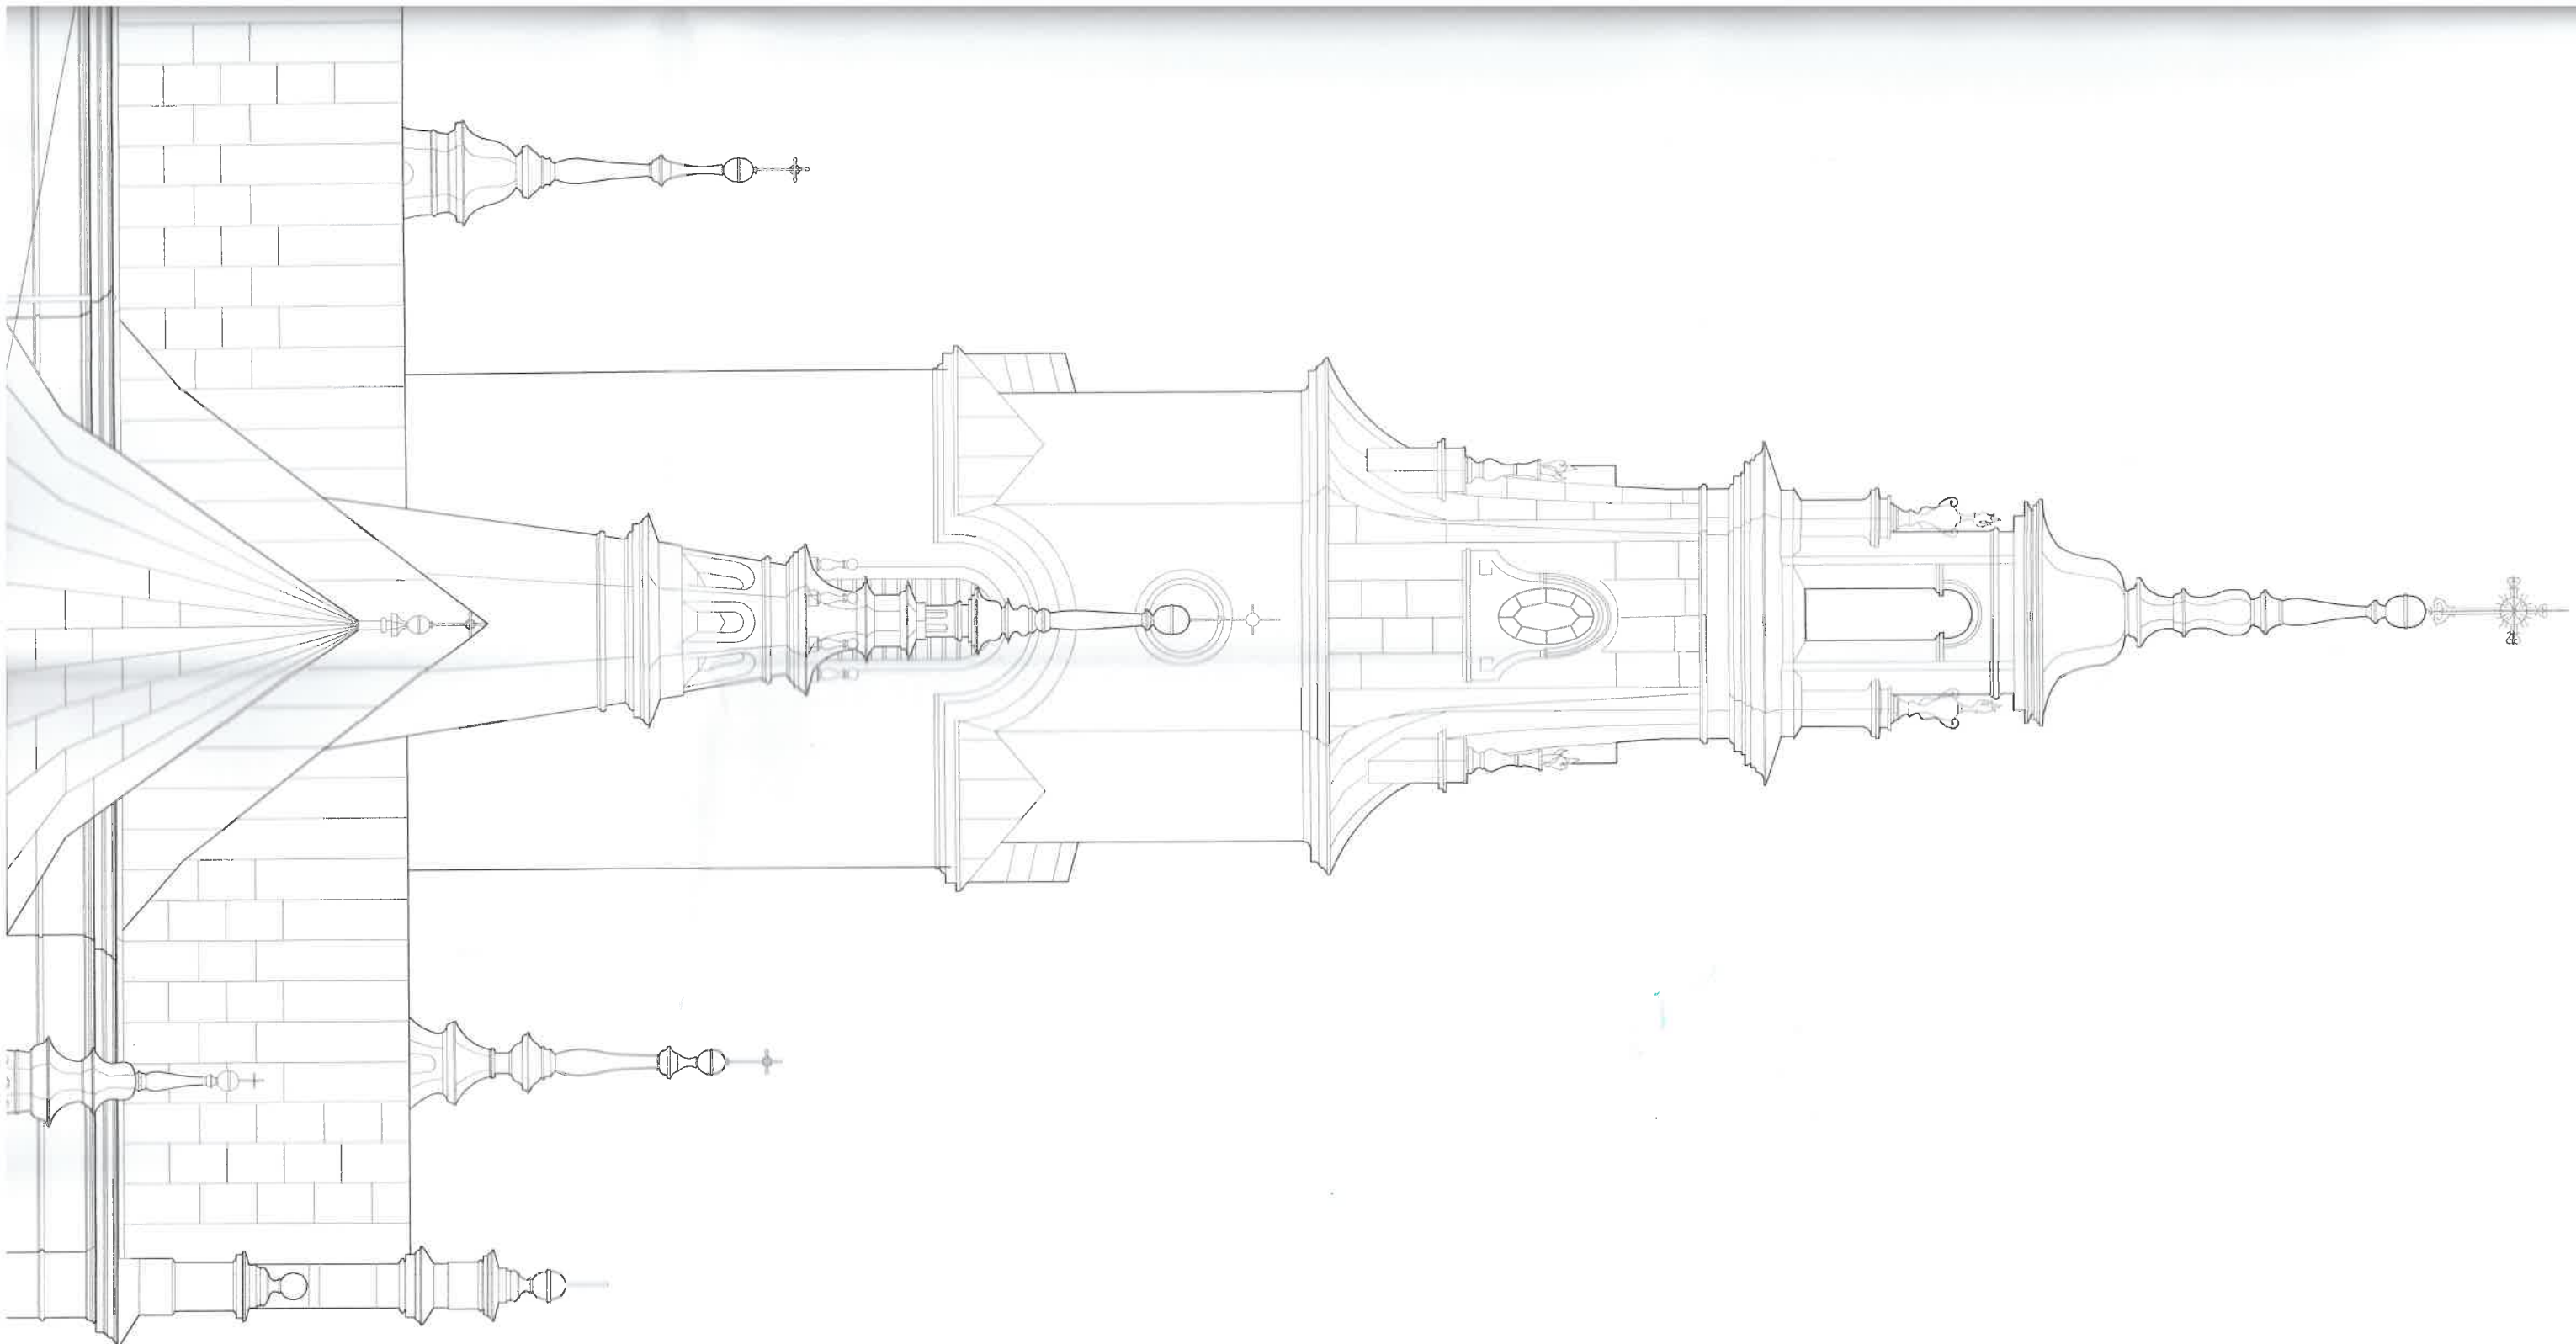
ubytki w tynku gzyn
złuszczone powłoka
odtworzenie tynku,

ubytki w tynku
złuszczone powłoka
odtworzenie tynku,
ślady korozji biologic
czyszczenie elewacji

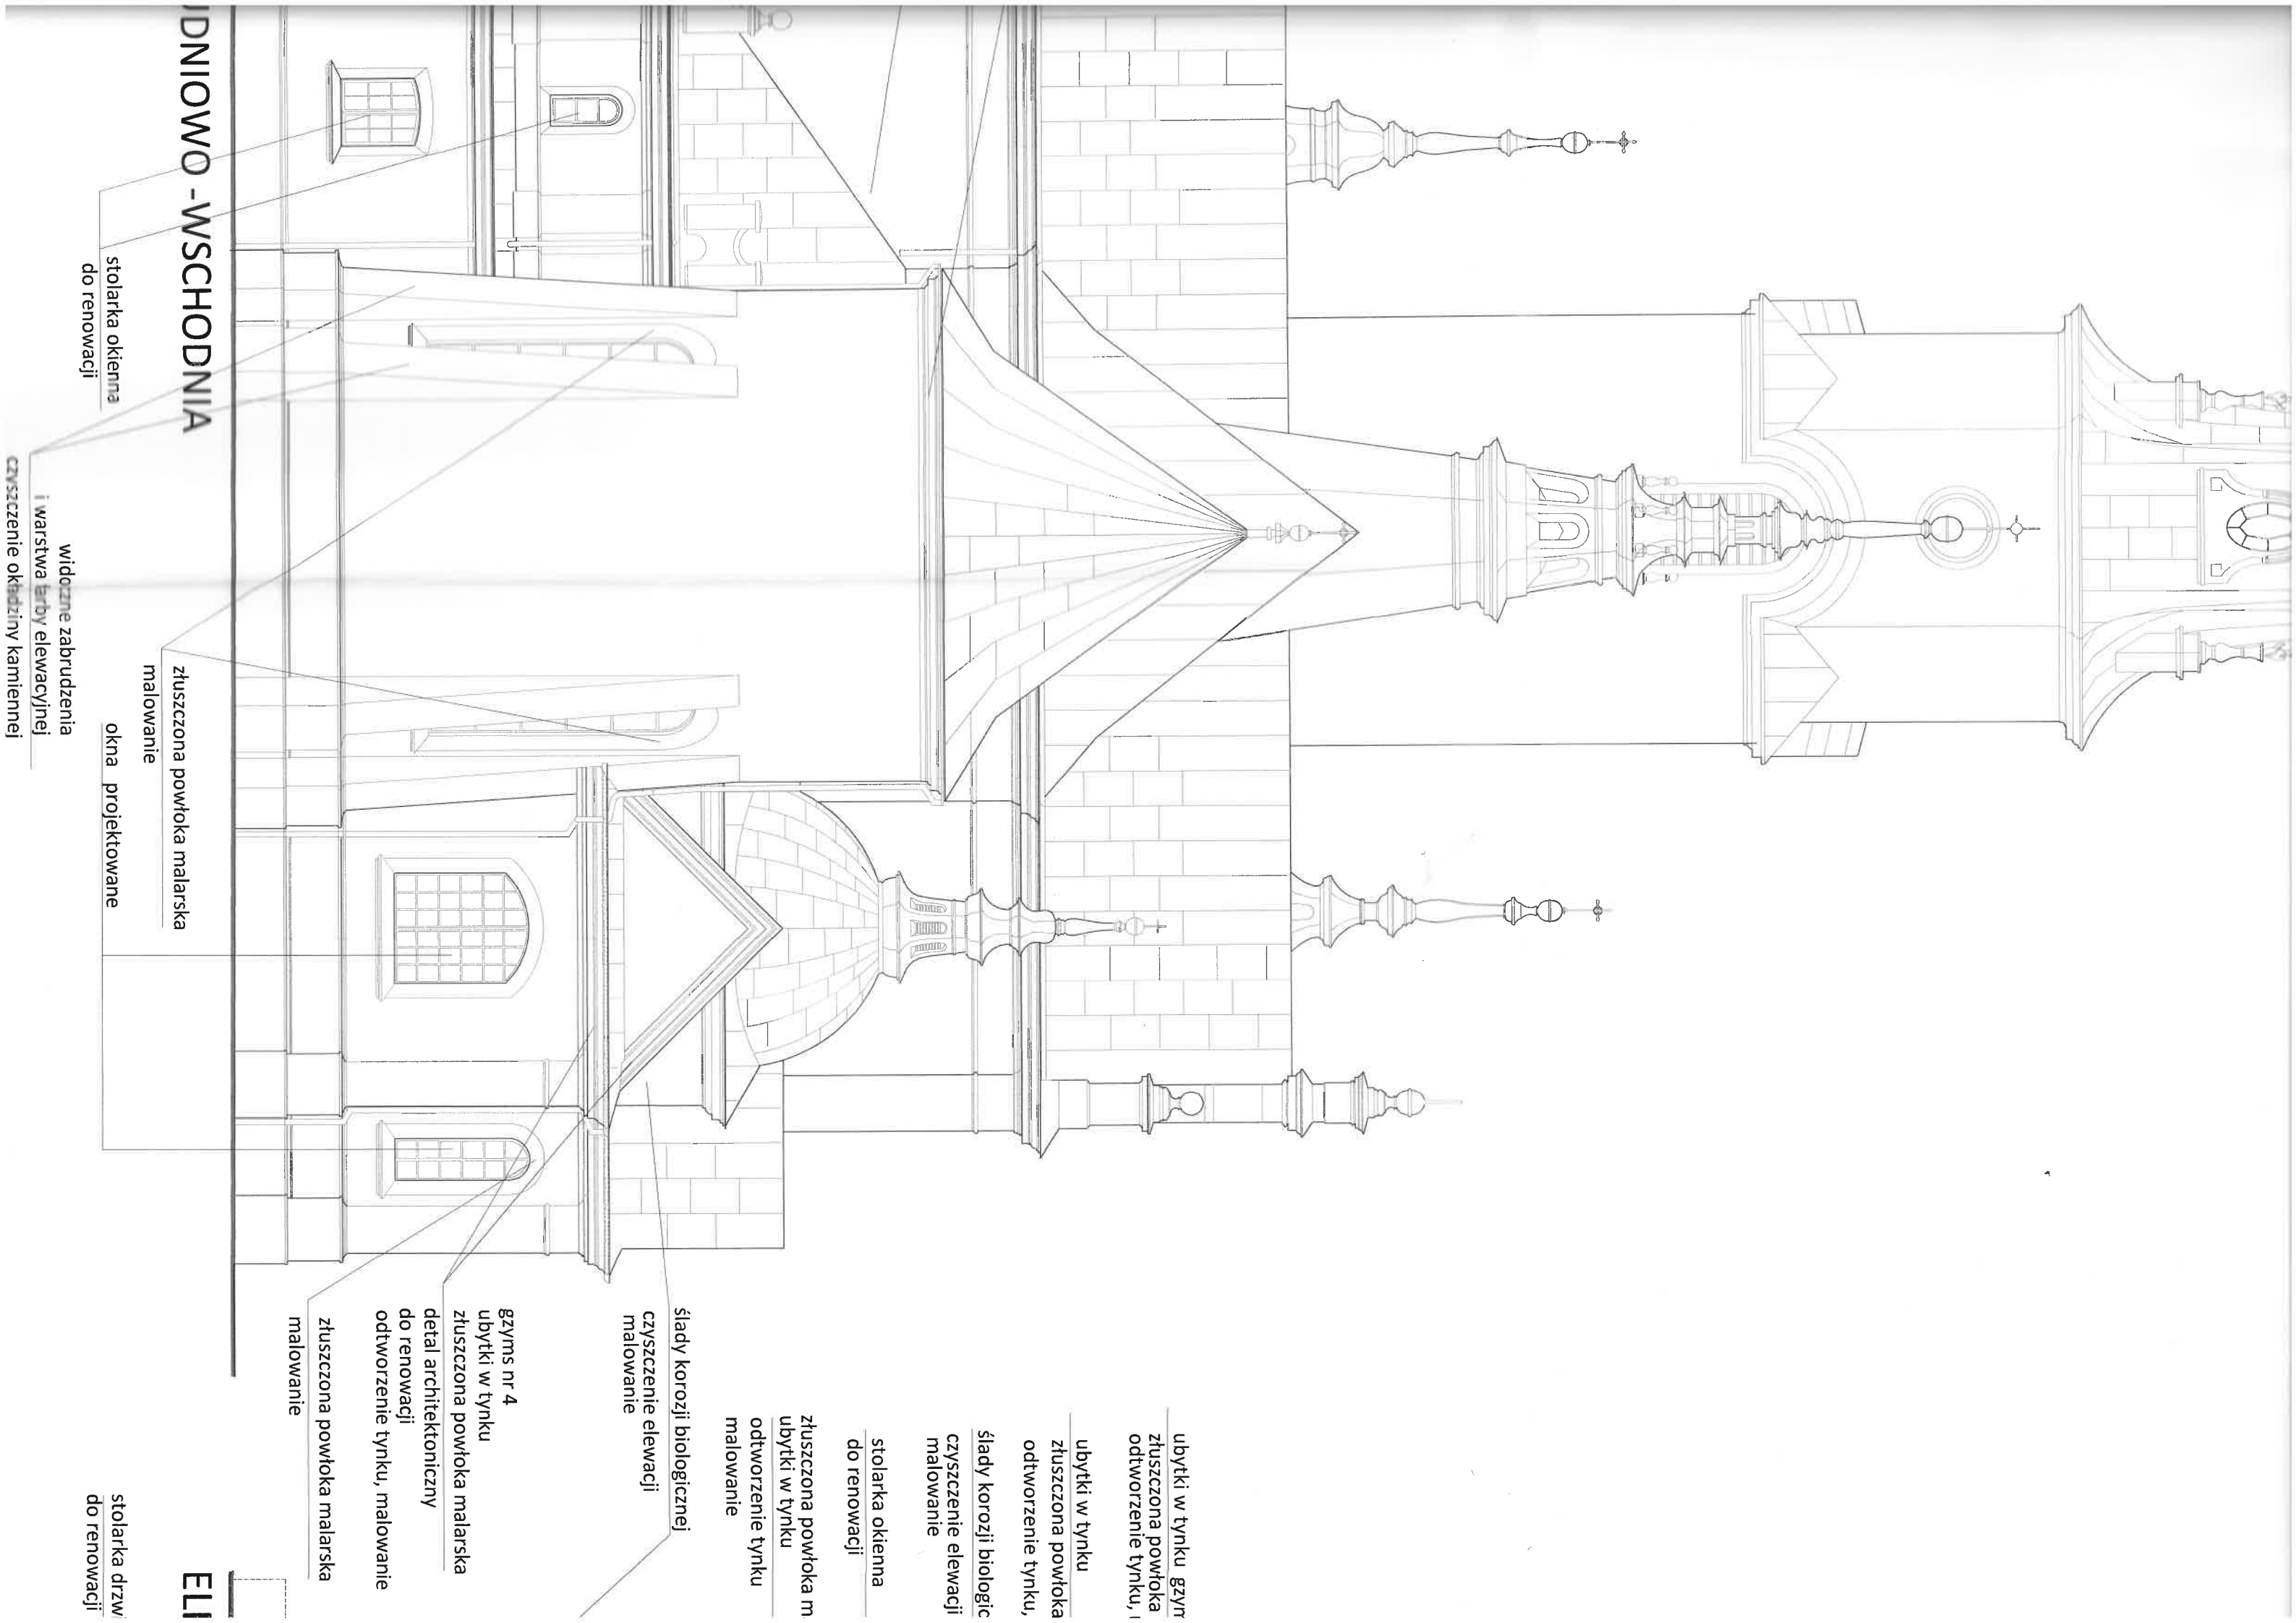
Wschodnia - Wschodnia

stolarstwo okienne
do renowacji

malowanie
złuszczonej powłoki malarskiej
okna projektowane

gzyms nr 4
ubytki w tynku
złuszczonej powłoki malarskiej
detal architektoniczny
do renowacji
odtworzenie tynku, malowanie
złuszczonej powłoki malarskiej
malowanie

ślady korozji biologicznej
czyszczenie elewacji
malowanie

złuszczonej powłoki malarskiej
ubytki w tynku
odtworzenie tynku
malowanie

ubytki w tynku
złuszczonej powłoki malarskiej
odtworzenie tynku,
malowanie

gzyms nr 4
złuszczonej powłoki malarskiej
odtworzenie tynku,
malowanie

stolarstwo drzwi
do renowacji

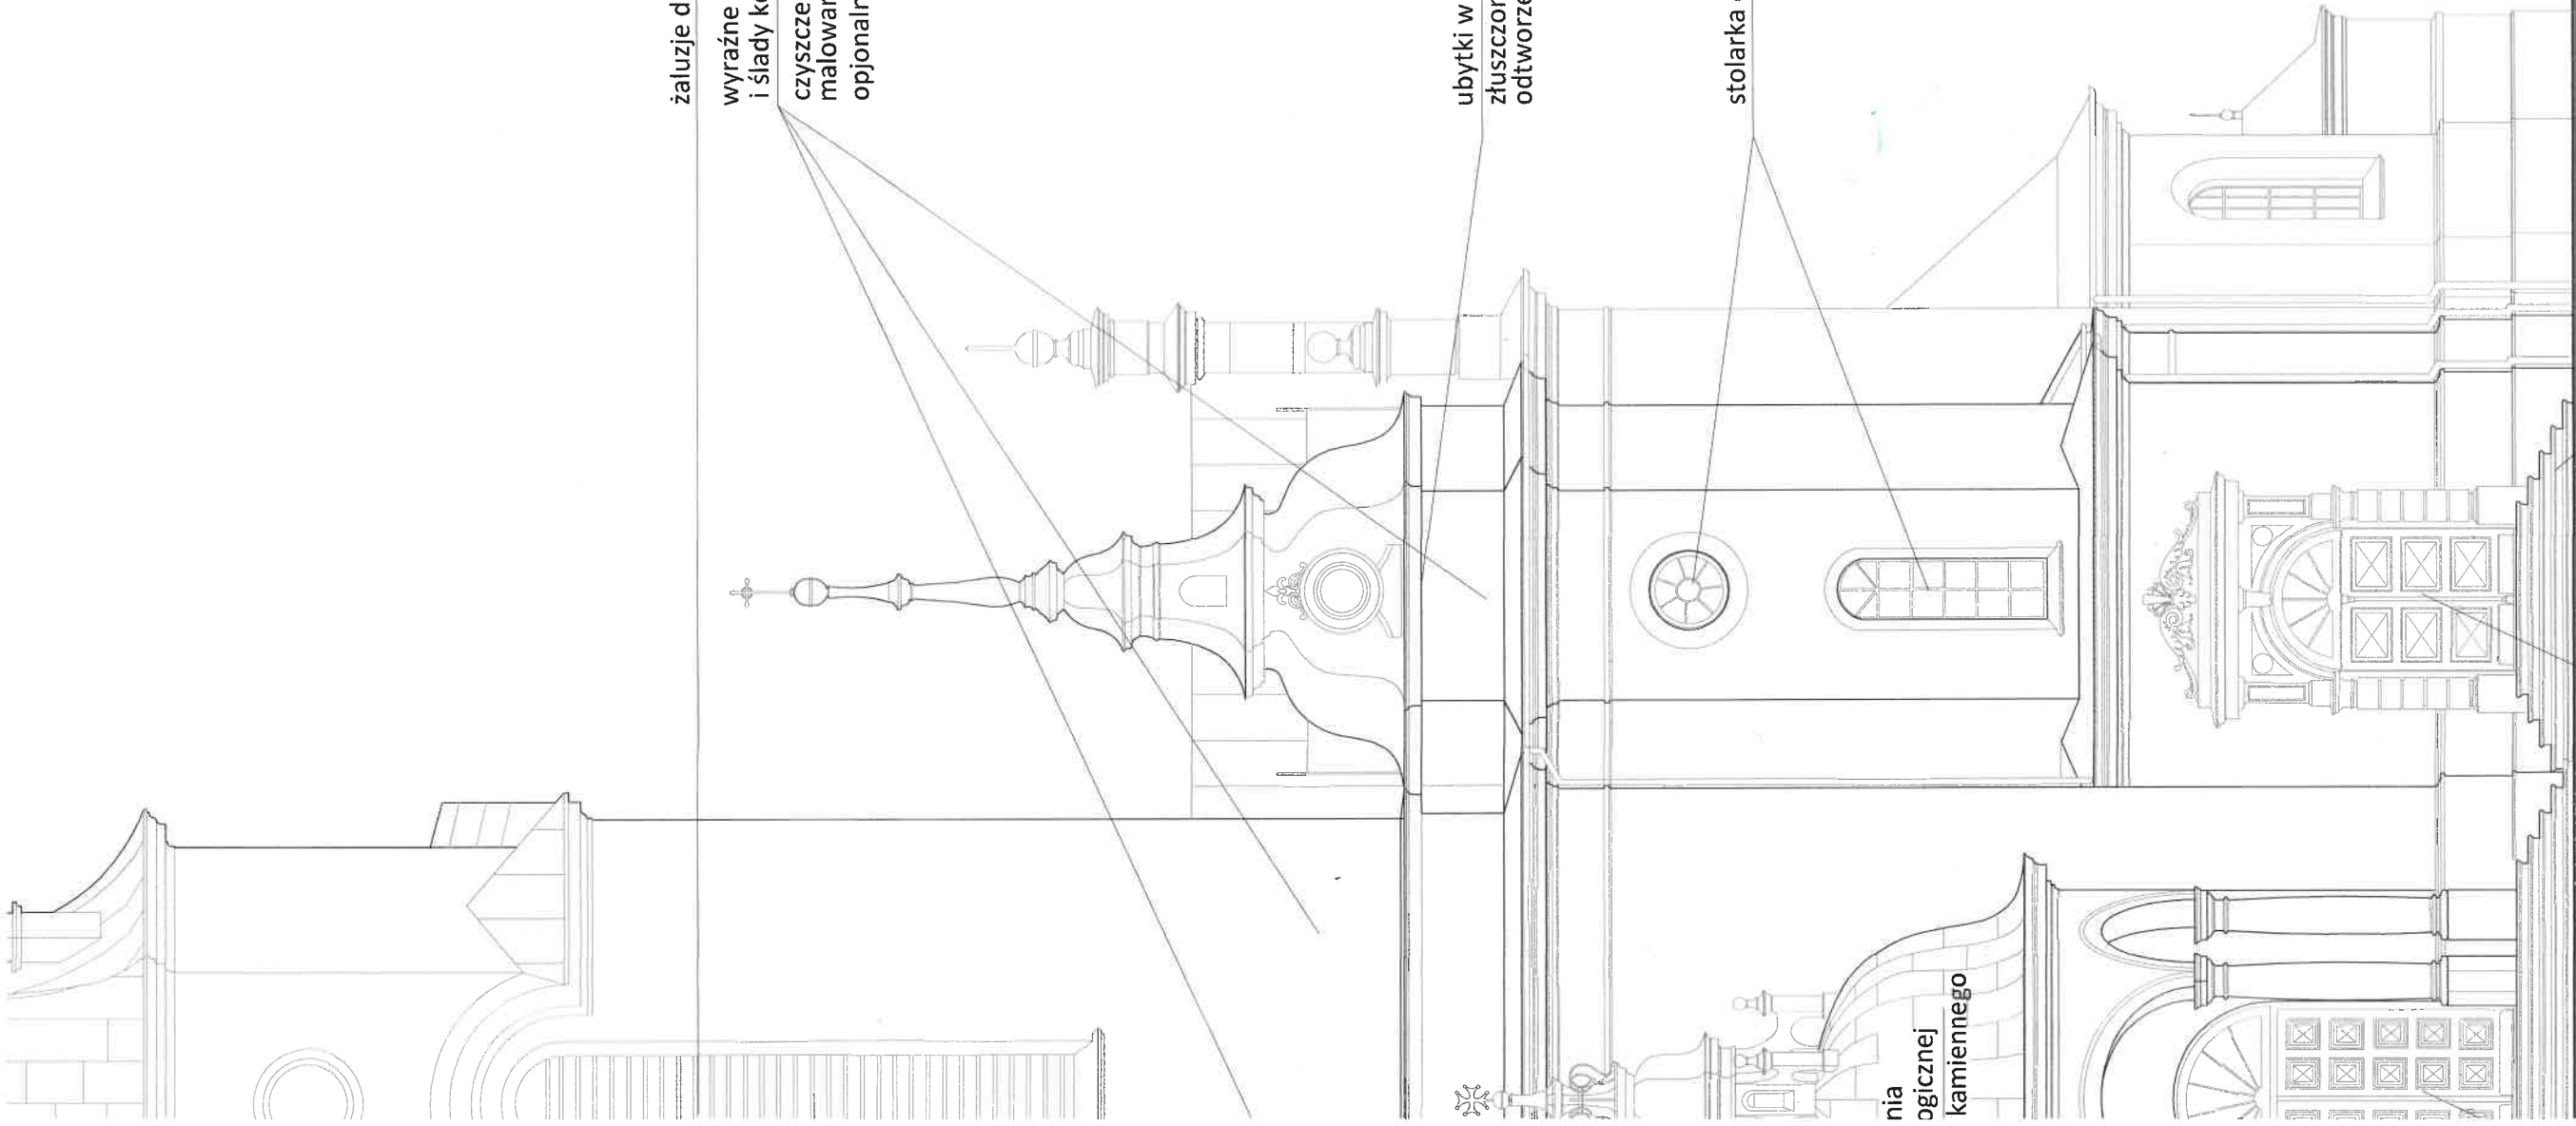
żaluzje drewniane do renowacji

wyraźne zabrudzenia
i ślady korozji biologicznej
czyszczenie elewacji
malowanie
opcjonalnie wymiana tynku

ubytki w tynku gzyms nr 7
złuszczone powłoka malarska
odtworzenie tynku, malowanie

stolarka do renowacji

ubytki w stopniach
schody do remontu

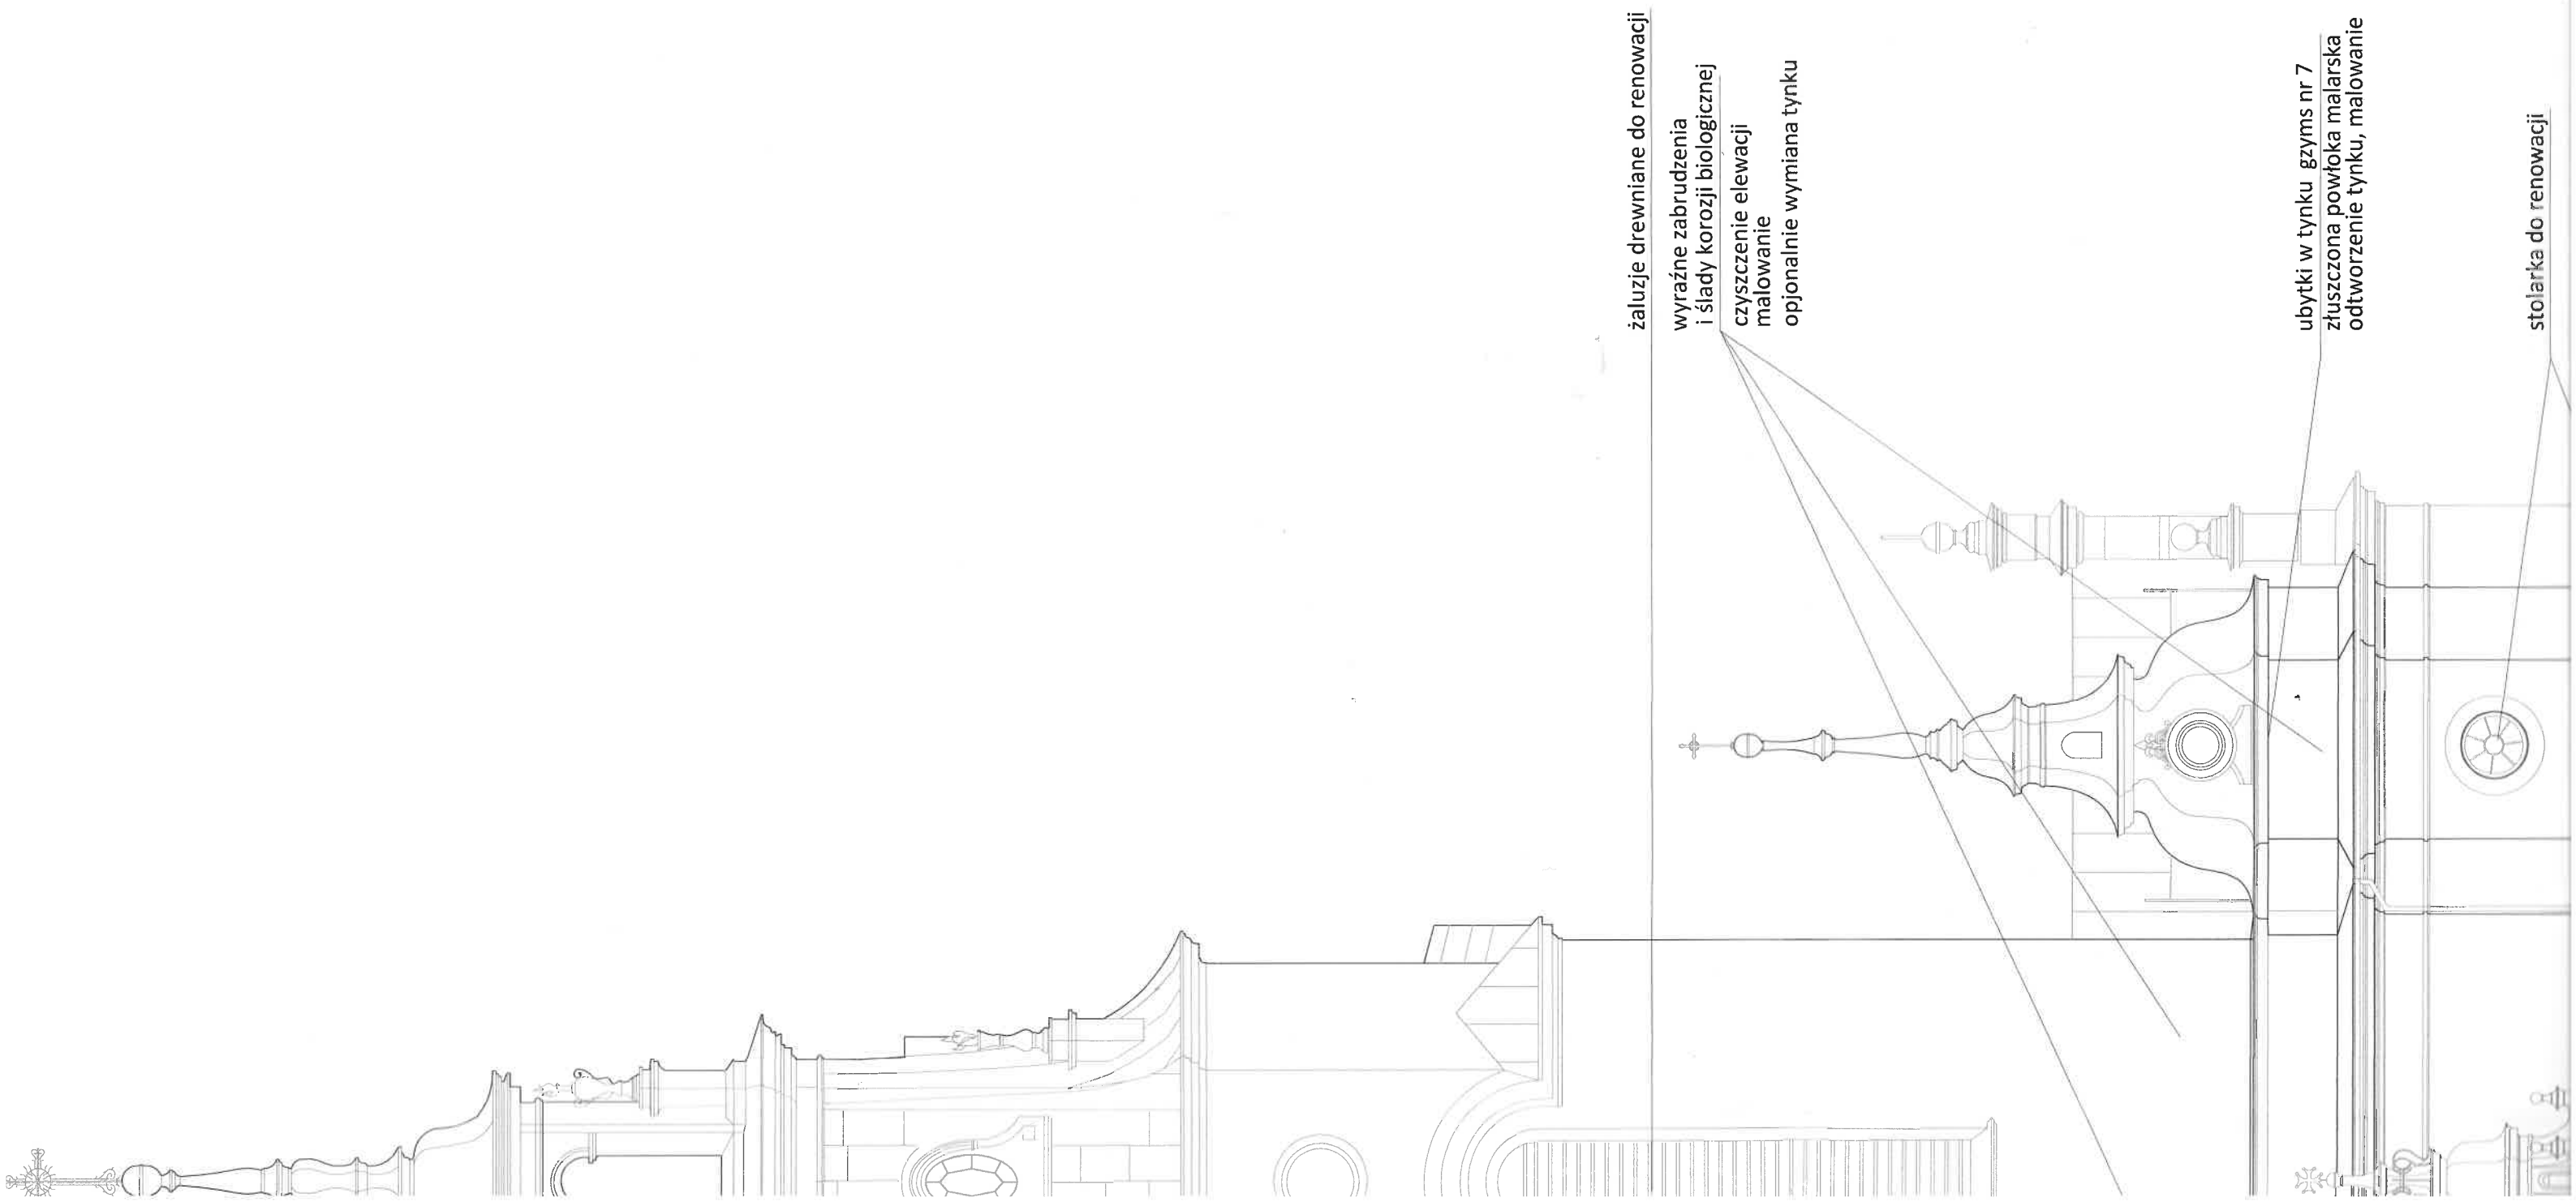
żaluzje drewniane do renowacji

wyraźne zabrudzenia
i ślady korozji biologicznej

ubytki w tynku gzyms nr 7
złuszczona powłoka malarska
odtworzenie tynku, malowanie

stolarka do renowacji

czyszczenie elewacji
malowanie

opcjonalnie wymiana tynku
