ELEWACJA POŁUDNIOWO - WSCHODNIA

ISO Krzysztof Orzełski 28-236 Rybniany, ul. Nivy 62 tel. +48 605 350 484, biuro@isozeliski.pl	ARCHITEKTURA	Obiekt:	KOŚCIÓŁ PW. ŚW. BARBARY W PIONKACH PROJEKT REMONTU ELEWACJI I SCHODÓW WEJŚCIOWYCH, WYMIANY ŚLUSIARKI I STOLARKI OKIENNEJ, RENOWACJI STOLARKI OKIENNEJ I DRZWIOWEJ, WYMIANY CZĘŚCI POŁUDNIOWO-DACHOWEGO COKU, MONTAŻU PRZEGROD PRZESZKÓNYCH Z DRZEWIAMI W PRZEDSIĘWZIENIACH DO NAW BOCZNYCH	Nr rys.: 34
			Adres:	PARAFIA PW. ŚW. BARBARY AL. Jana Pawła II 1, 26-670 Pionki	Skala: 1:100
			Investor:	ELEWACJE POŁUDNIOWO-ZACHODNIA POŁUDNIOWO-WSCHODNIA	Data: 2023-06
			Rysunek:	ZAKRES PLANOWANYCH PRAC	
			Projektant:	mgr inż. arch. Ewelina Kowalczyk 74/LBOLA-OKK/2010	
			Sprawdzający:	mgr inż. arch. mgr inż. arch. Piotr Drzymalski 315/SJMOKK/2018

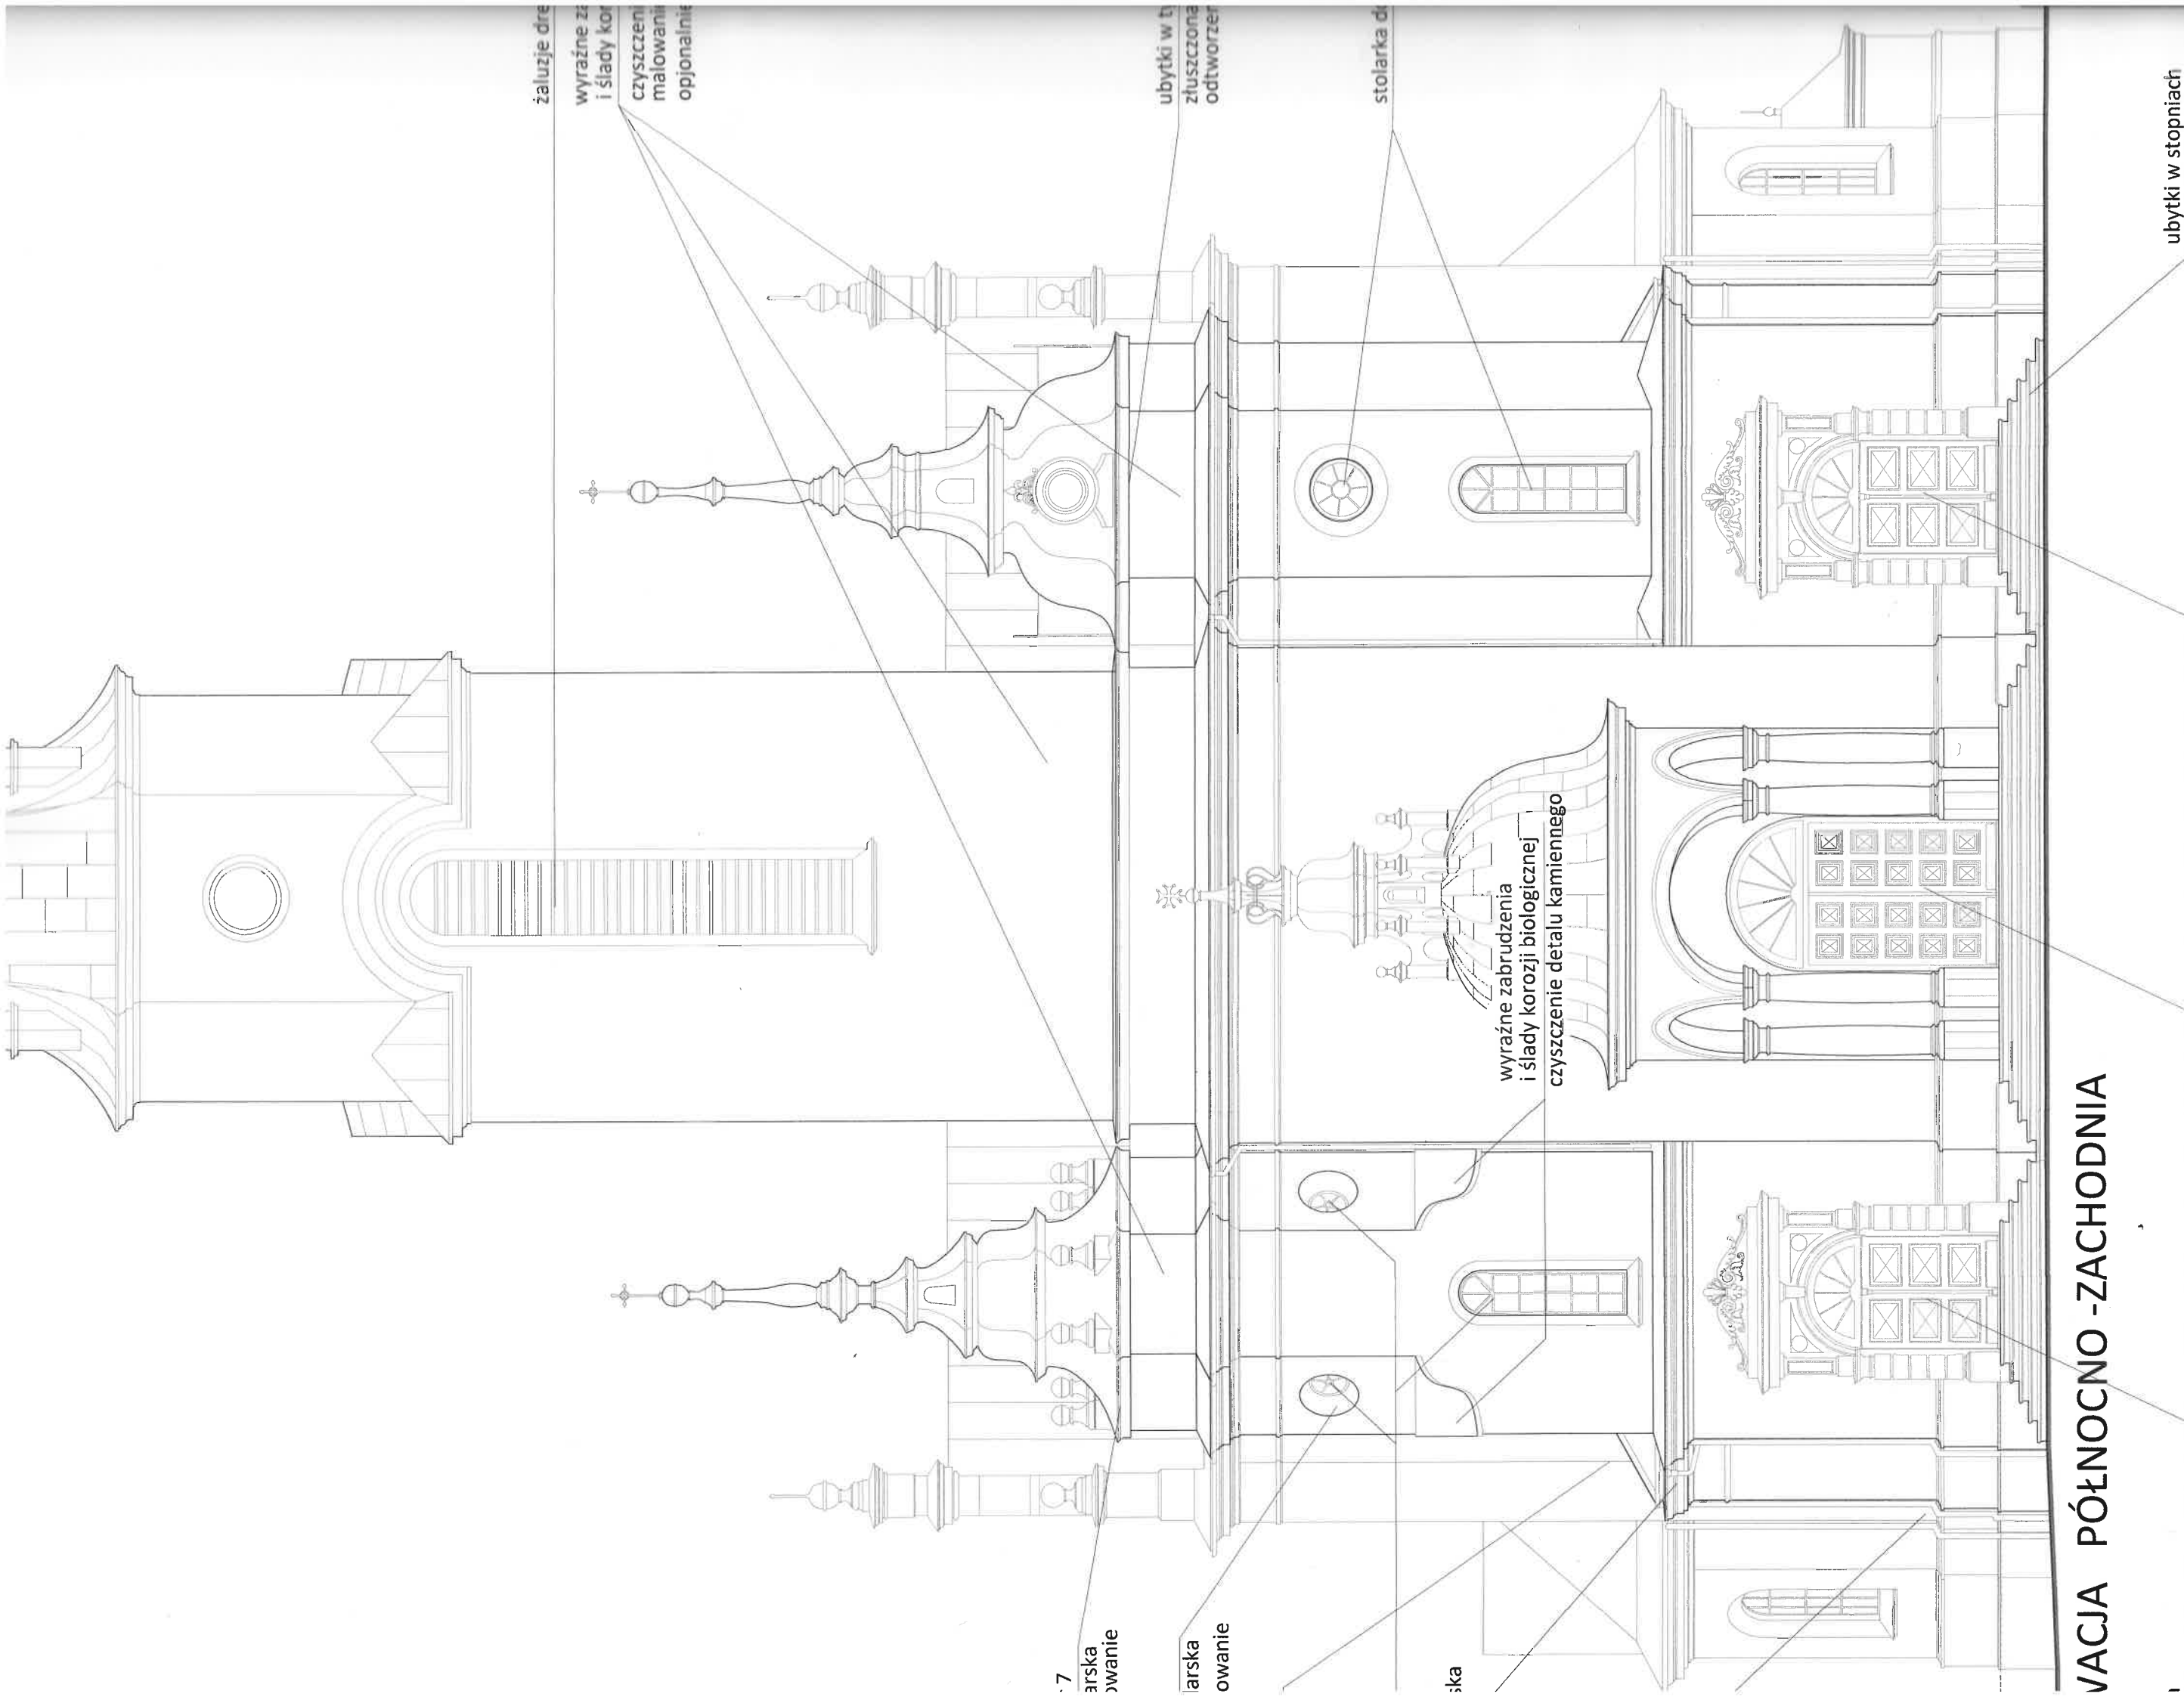
FACJA PÓŁNOCNO-ZACHODNIA

wyraźne zabrudzenia
i ślady korozji biologicznej
czyszczenie detalu kamiennego

ubytki w stopniach
schody do remontu
