ELEWACJA PÓŁNOCNO - WSCHODNIA

ARCHITEKTURA

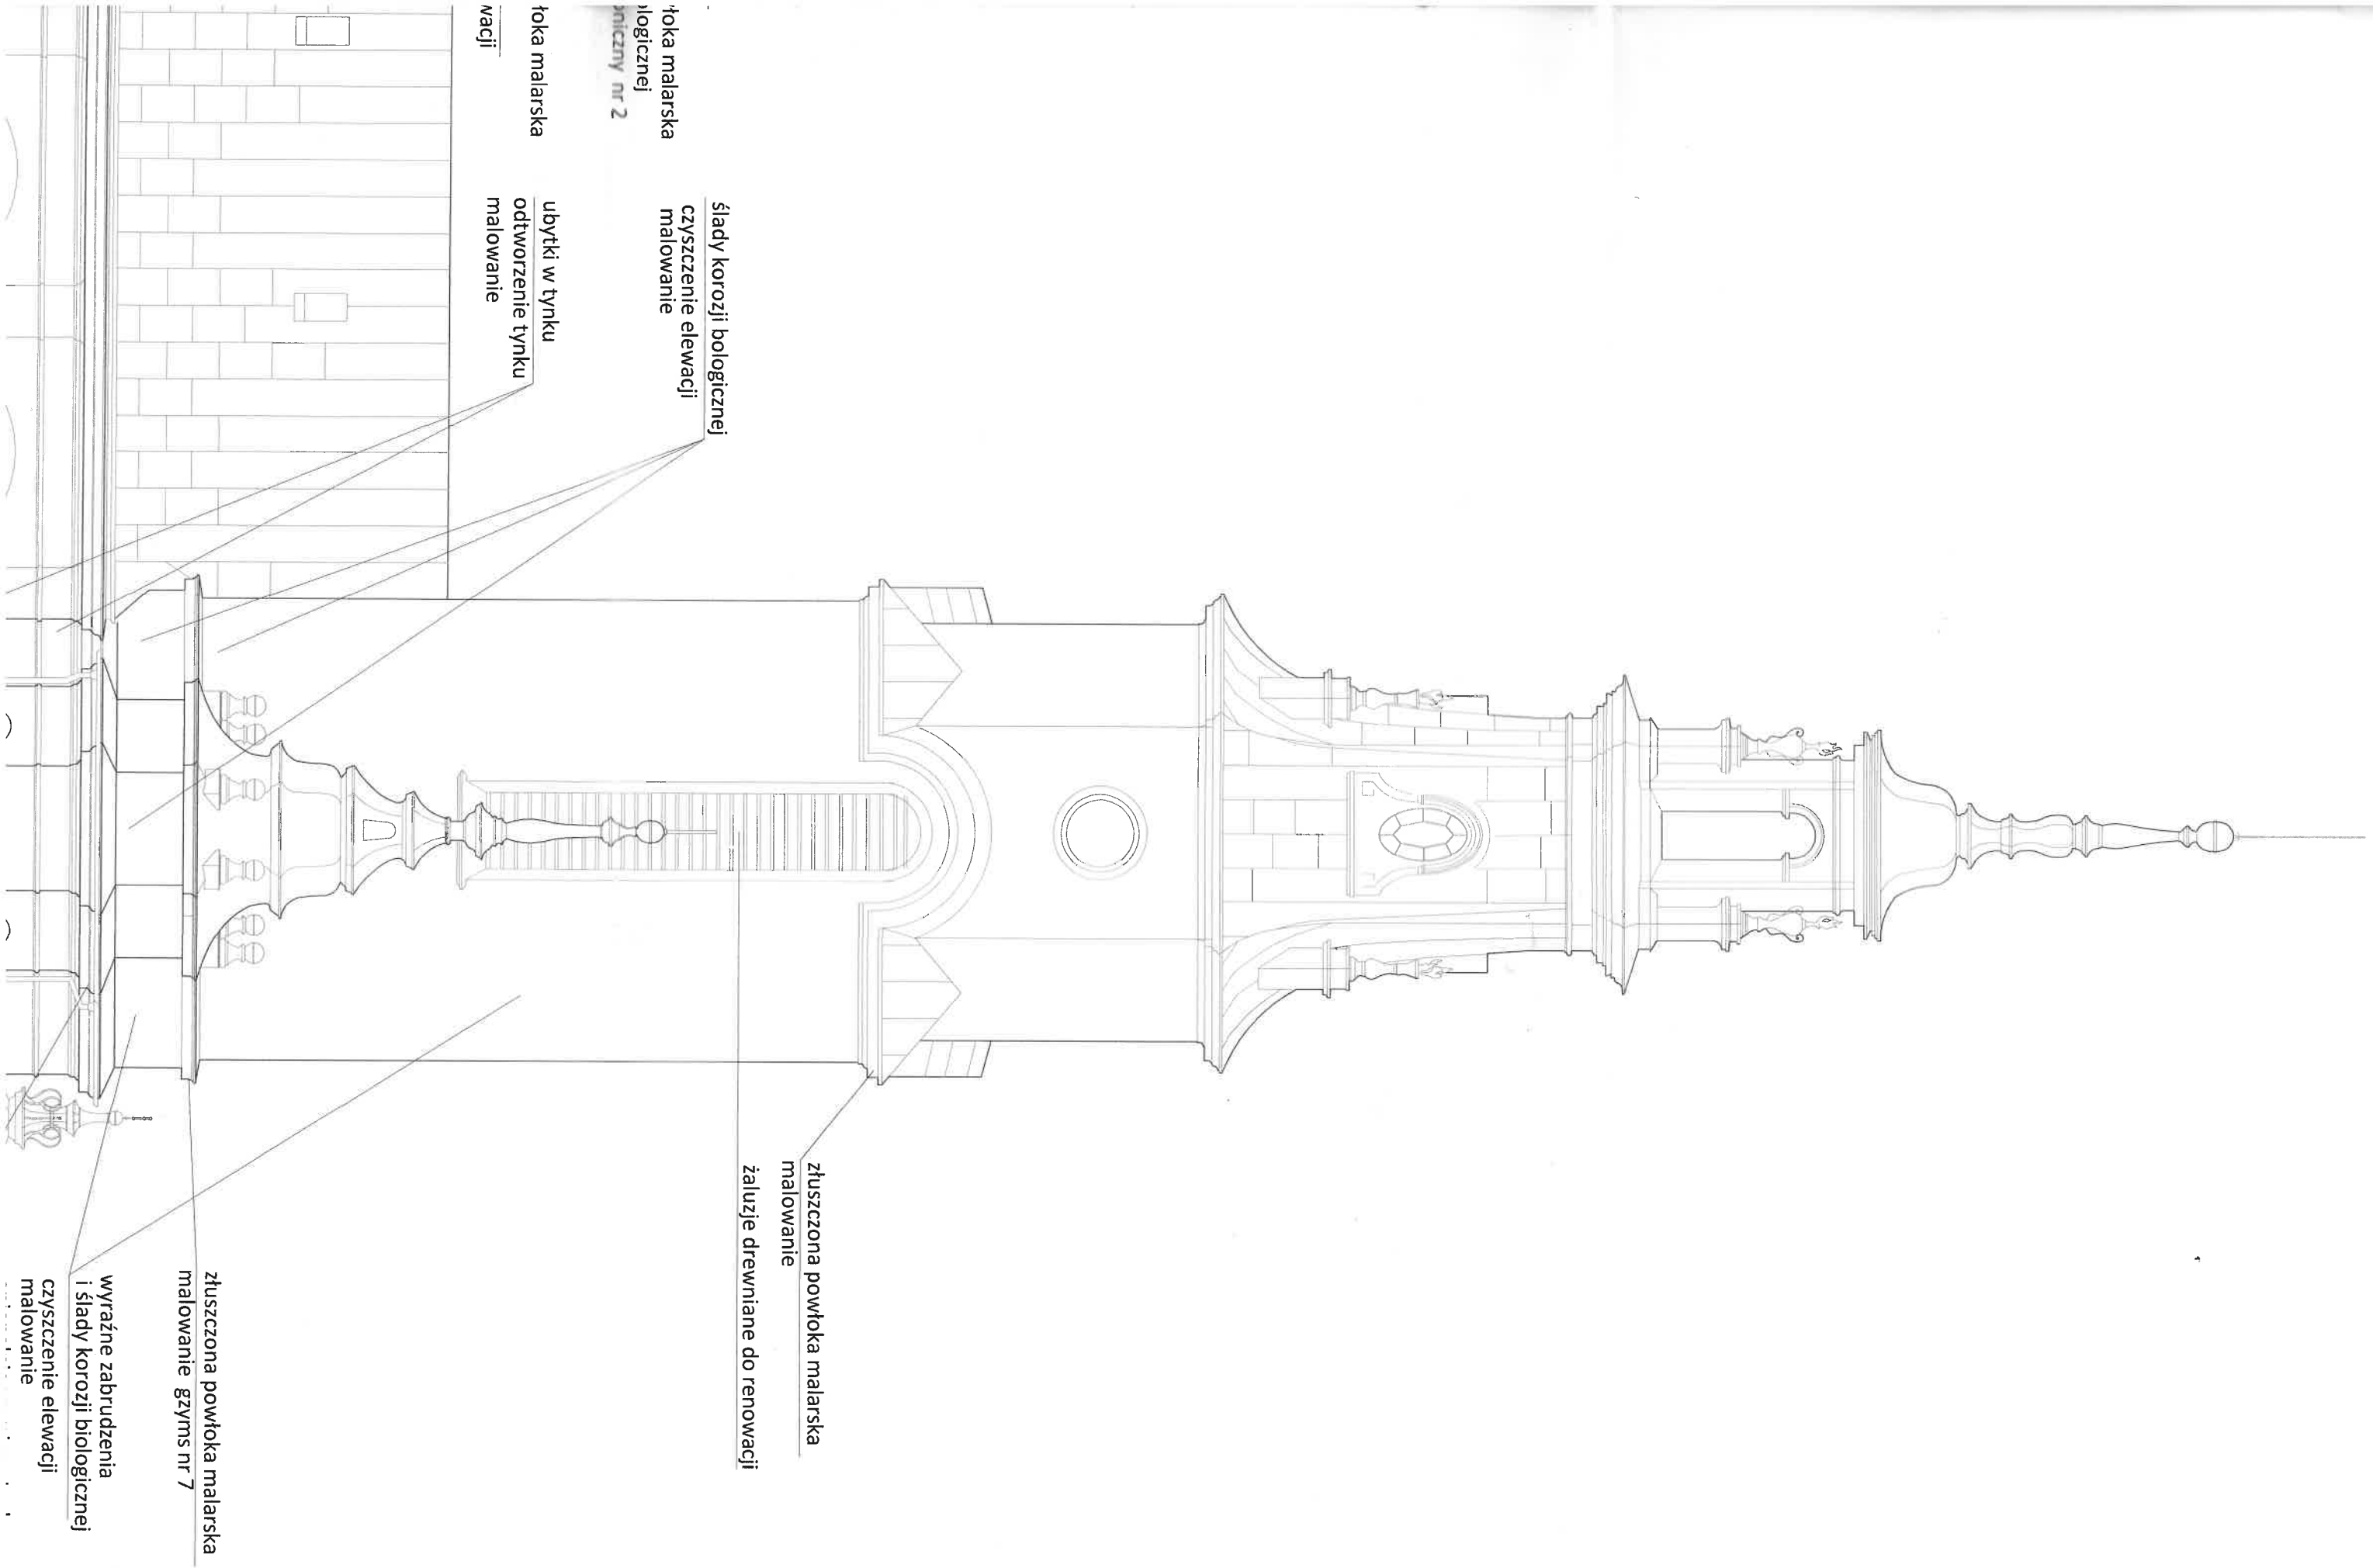
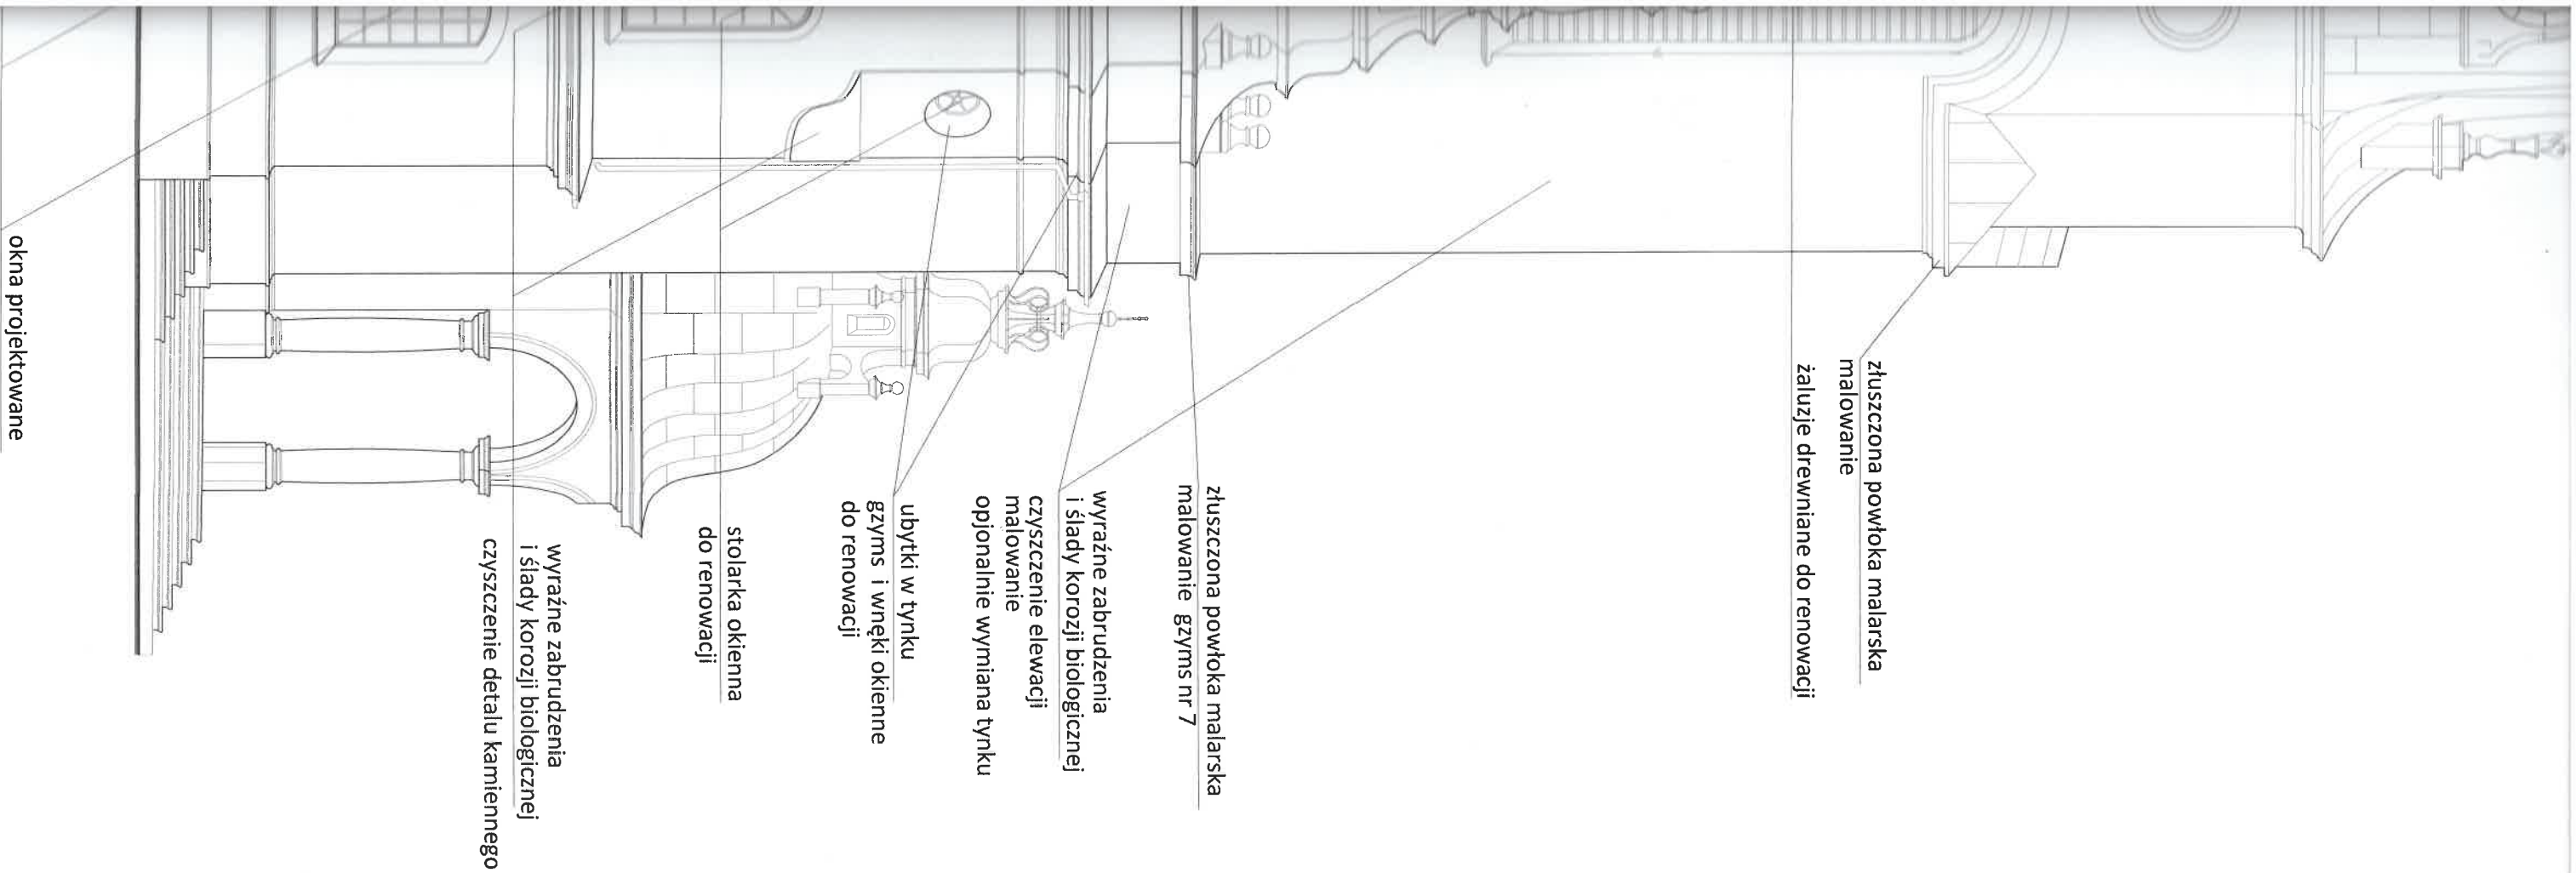
wymiana pokrycia, obróbk blacharskich,
rynien i rur spustowych

ztuszczone powłoka malarska
ubytki w tynku
gzyms do renowacji

ślady korozji biologicznej
czyszczenie elewacji
malowanie

gzyms nr 1
ztuszczone powłoka malarska
malowanie

okno projektowane

ubytki w tynku
ztuszczone powłoka malarska
gzyms nr 4 do renowacji

detal architektoniczny
do renowacji
ztuszczone powłoka malarska

ubytki w tynku
gzyms do renowacji

wymiana pokrycia,
obróbkę blacharskich,
rynien i rur spustowych

gzyms nr 5
złuszczona powłoka malarska

gzyms nr 4
złuszczona powłoka

ATTYKA
ubytki w tynku
złuszczona powłoka
ślady korozji biologicznej
detal architektury
do renowacji

złuszczona powłoka
ubytki w tynku
gzyms do renowacji

detal architektoniczny
do renowacji
złuszczona powłoka malarska

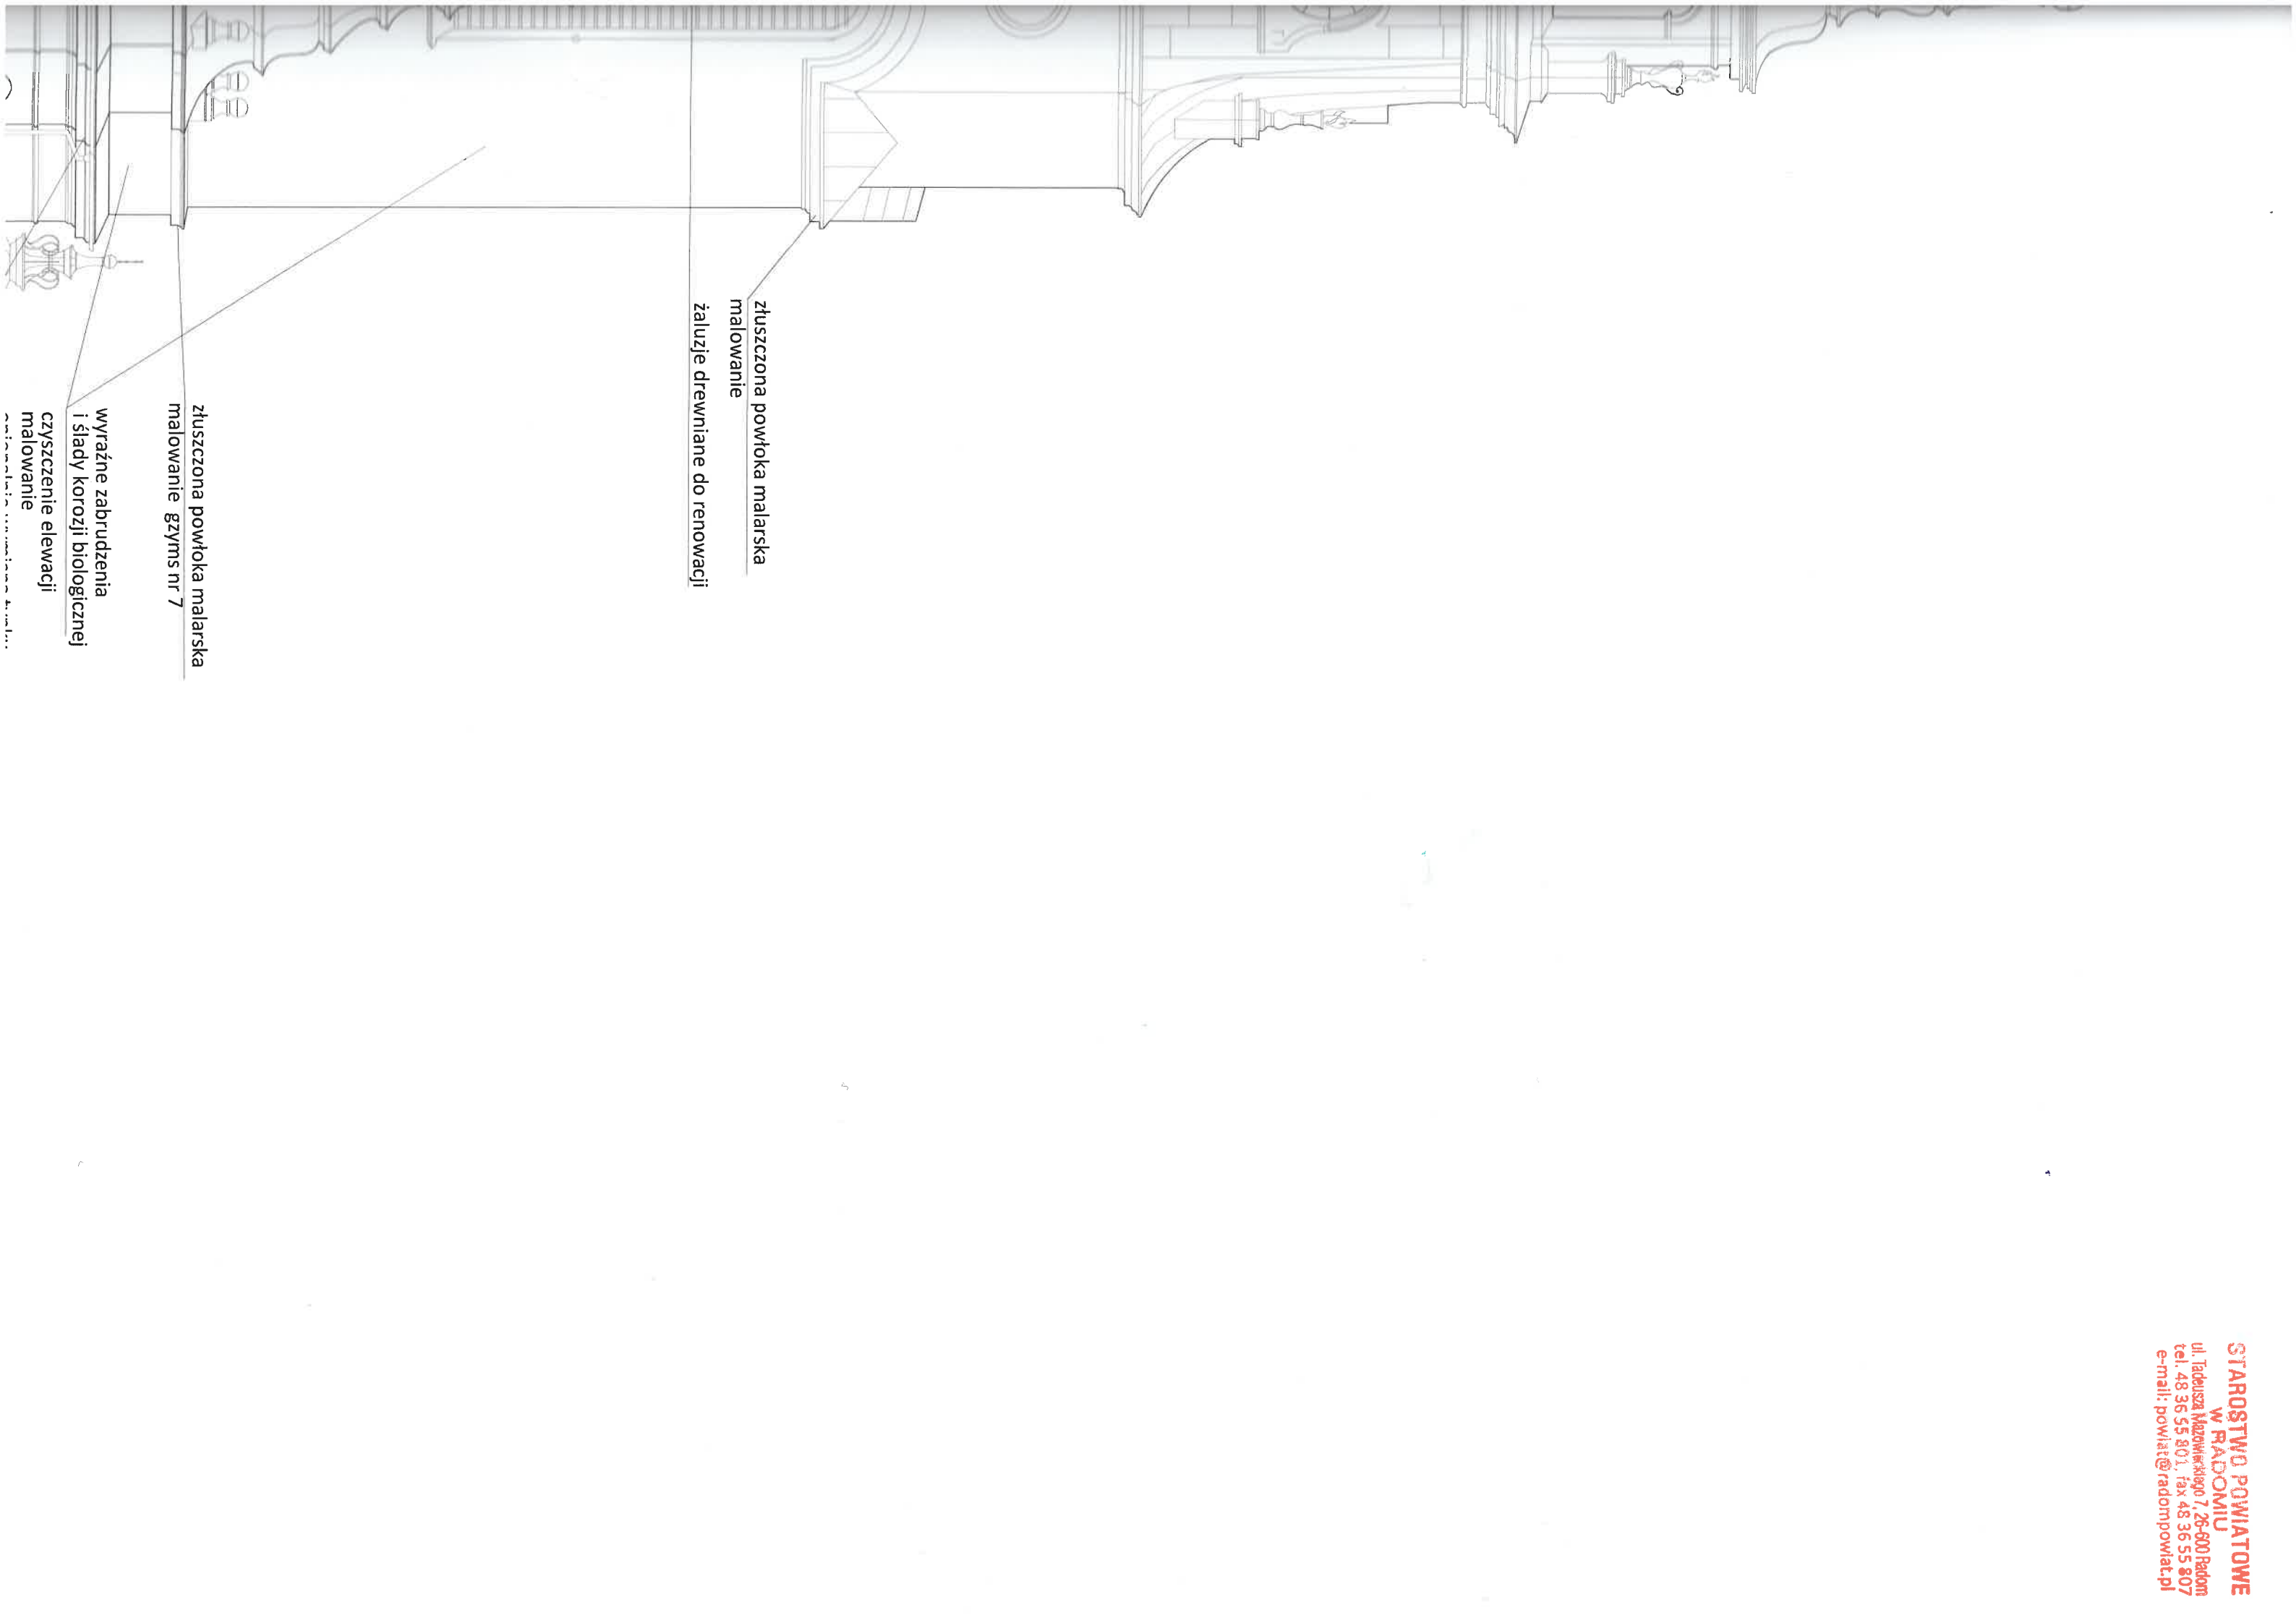
ztuszczona powłoka malarska
malowanie gzyms nr 7

ztuszczona powłoka malarska
malowanie

żaluzje drewniane do renowacji

wyraźne zabrudzenia
i ślady korozji biologicznej
czyszczenie elewacji
malowanie
